INTRODUCTION

Ce document explique la réparation effectuée sur une plaque induction Sauter 3 feux (STI864). Cette réparation est transposable à d'autres modèles similaires.

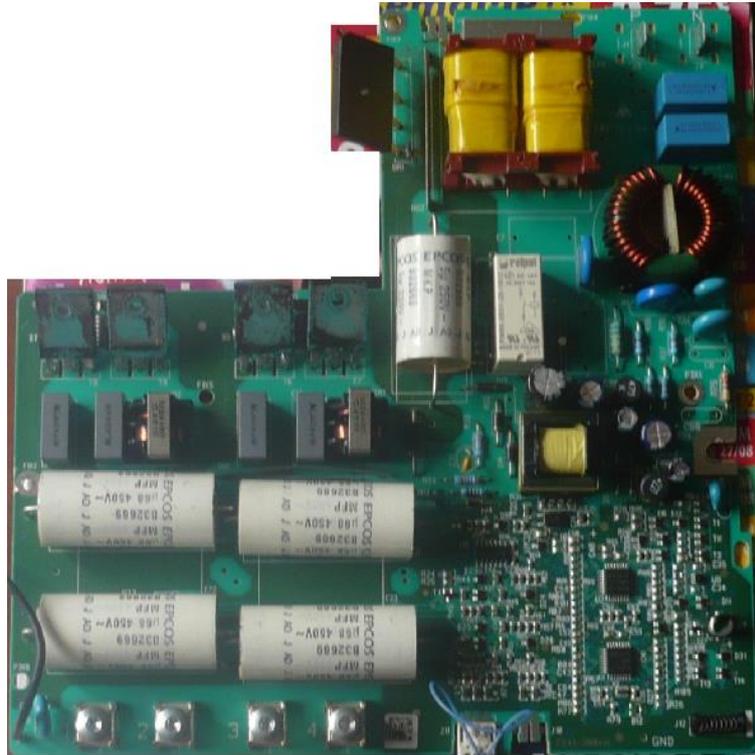
L'image ci-dessous représente la face des composants.

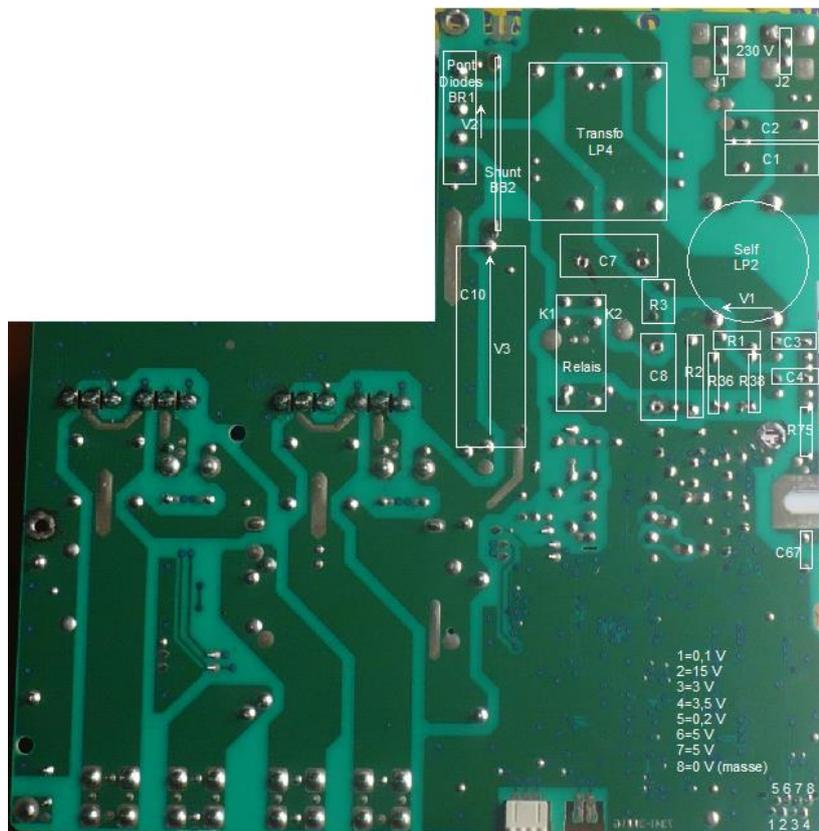
Et l'image ci-dessous, la face cuivre avec les composants vus en transparence

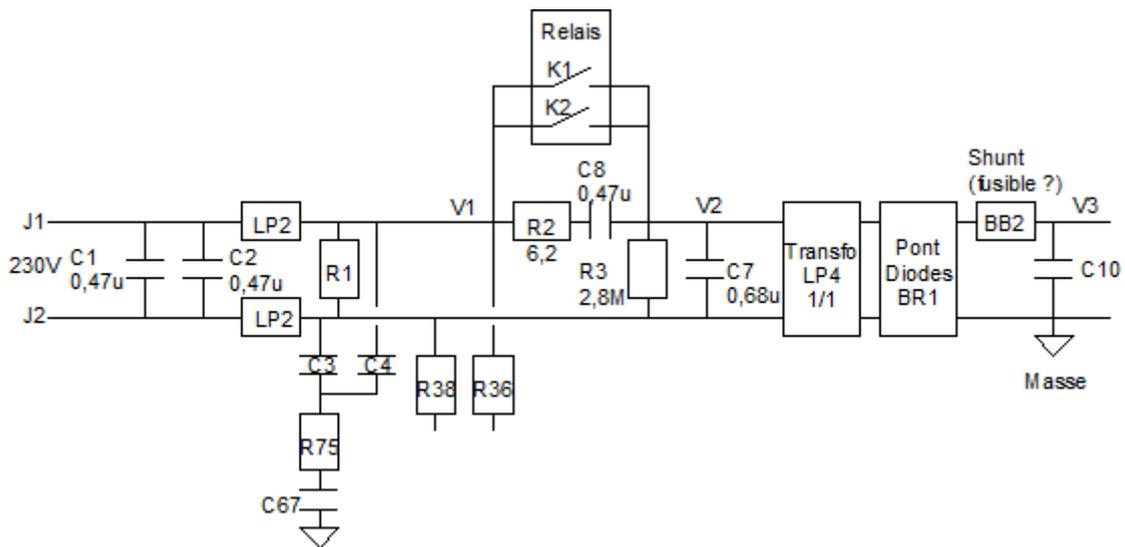
RECONSTITUTION DU SCHEMA

Condensateurs d'origine :

C1, C2, C8 : 0,47 uF EPCOS X2 B32922C3474M

C7 : 0,68 uF EPCOS B32922C3684M

C1, C2 et LP2 assurent le filtrage de la tension secteur 230V.

C7 et C8 constituent un pont diviseur de la tension V1 et donc un réglage de V2 et donc de V3.

Le transformateur (de rapport 1 ou le filtre ?), le pont de diodes et le condensateur assurent l'isolement, le redressement et le filtrage afin d'obtenir la tension continue V3 utile à l'alimentation des enroulements d'induction via les transistors IGBT.

Si le relais est commandé, K1 et K2 fermés et donc R2 et C8 sont court-circuitées et donc $V2=V1=230\text{ V}$, $V3=1,4*230=320\text{ V}$ (à vide).

Si le relais n'est pas commandé, K1 et K2 ouverts et donc :

$$V2=V1*Z2/(Z1+Z2) \text{ avec } Z1=R2+(1/C8*w) \text{ et } Z2=R3/(1/C7*w)$$

$$V2=V1/(1+C7/C8)=V1/(1+0,68/0,47)=V1/2,45=230/2,45=94 \text{ V (AC) et } V3=1,4*V2=130 \text{ V (DC) (à vide)}$$

Il est donc probable que le relais soit commandé par la fonction booster.

Les valeurs de V2 et V3 étaient beaucoup plus faibles que celle attendues sur la carte défective alors que voisines de celles attendues sur la carte fonctionnelle.

C1, C2, C8 ont été remplacé par des 470 nF Wurtz Elektronik-FTXX et dans le doute C7 par un 680 nF Wurtz Elektronik-FTXX et par prévention sur les 2 cartes.

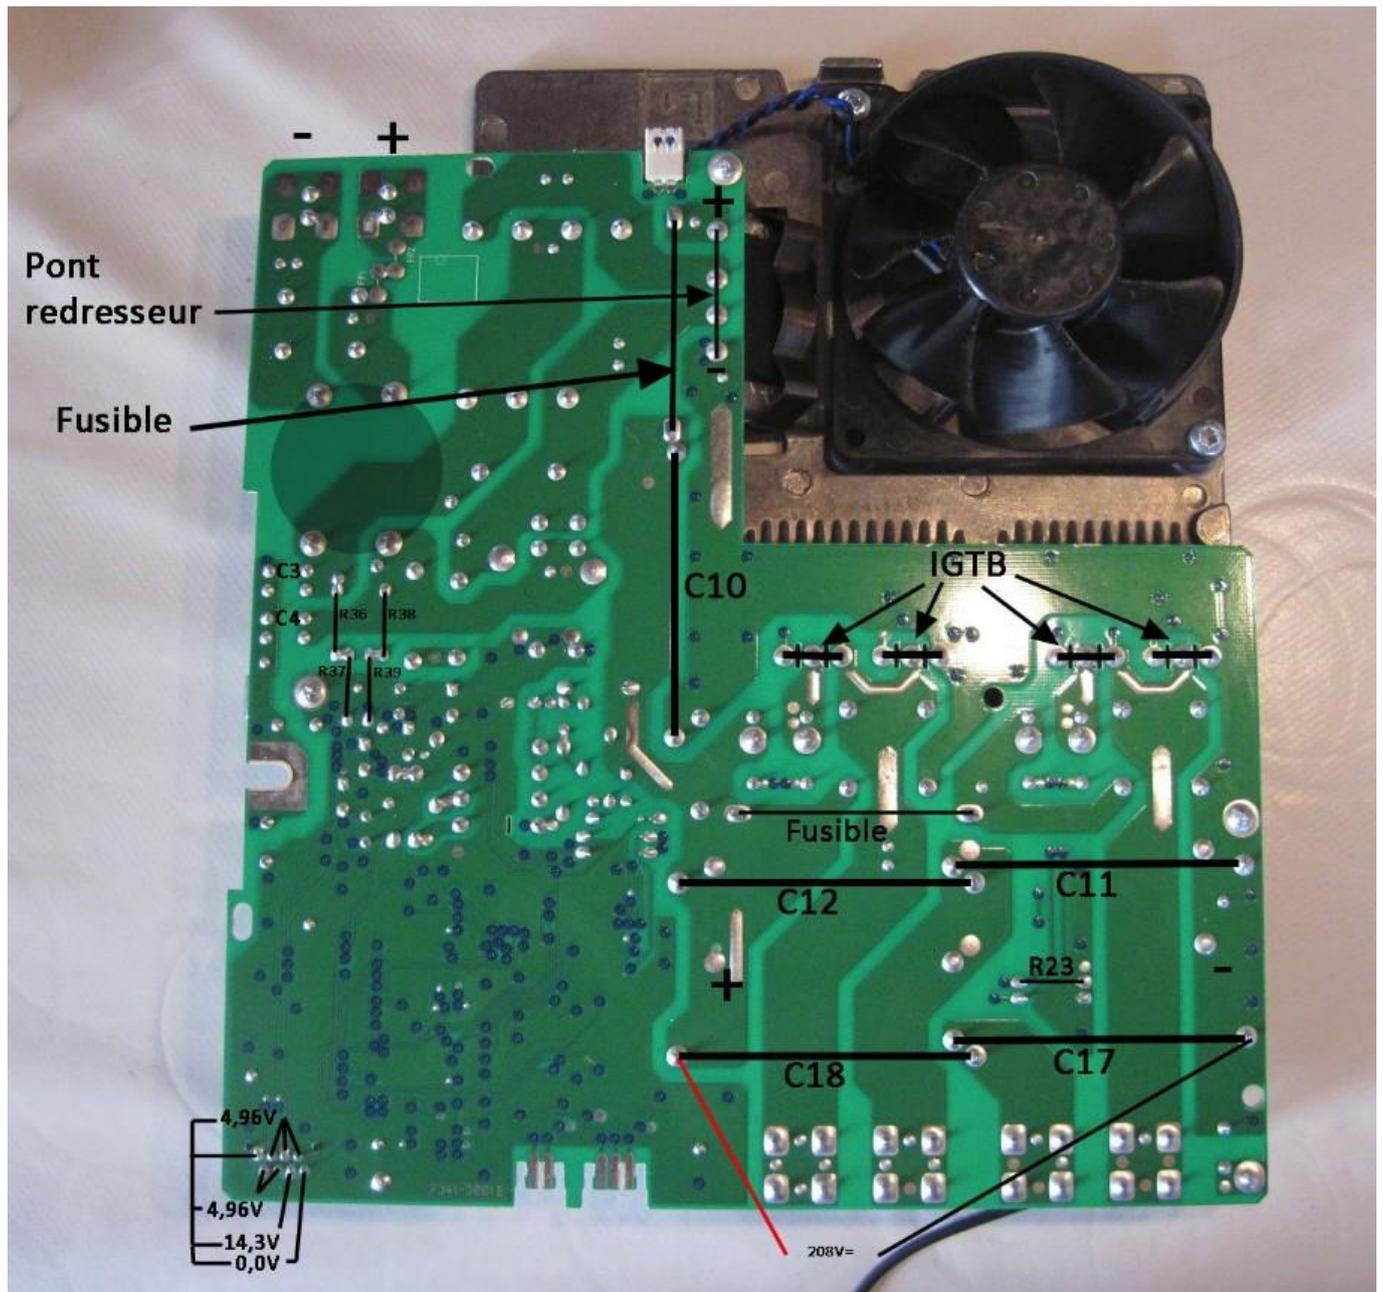
Après réparation, les mesures à vide ont donné :

Carte de gauche : V2=93 V (AC) et V3=121 V (DC)

Carte de droite : V2=94 V (AC) et V3=123 V (DC)

V2 est donc égale à la valeur attendue et V3 est inférieure de 7 à 9 V à celle attendue mais supposée normale car pas complètement à vide et chute dans le pont de diodes.

L'image ci-dessous complète l'identification des composants et des tensions.
